Neue Rohre – neue Schäden?

Schäden durch Außenkorrosion innerhalb von Gebäuden

Dr.-Ing. Thorsten Pfullmann
Institut für Schadenverhütung und
Schadenforschung der öffentlichen Versicherer e.V.,
Kiel

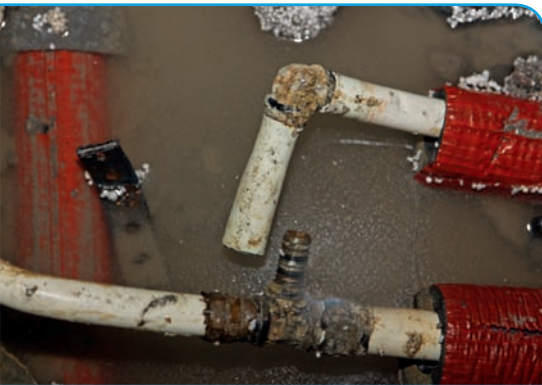
Bild 4 | Detail der getrennten Pressverbindung. Die Presshülse ist nicht mehr vorhanden! Die äußeren Verformungen des Mehrschichtverbundrohres zeigen jedoch an, dass sich dort ursprünglich eine Presshülse befunden hat.

eingedrungenen Feuchtigkeit sind die Aluminium-Presshülsen der Fittings so stark korrodiert, dass an der schadenauslösenden Verbindung die Presshülse vollständig zersetzt war (**Bild 4**). Die benachbarten Presshülsen sind bereits durch die korrosive Einwirkung aufgerissen, sodass eine kraftschlüssige Verbindung nicht mehr gegeben ist (**Bild 5**). Die Verlegung von Brauchwasserleitungen im Ausgleichsestrich auf der Sohle stellt an sich keinen Verstoß gegen die anerkannten Regeln der Technik dar. Die Verlegung von nicht korrosionsgeschützten Rohren der Trinkwasserinstallation im Ausgleichsestrich auf der Sohle stellt jedoch einen klaren Verstoß gegen die Anforderungen in den anerkannten Regeln der Technik dar. Es ist eine offene Frage, ob die korrosionsgeschützte Ausführung der Verlegung mit dampfdiffusionsdichten Übergängen in einer latent feuchten Umgebung mit vertretbarem Aufwand auch praktisch zu realisieren ist. Oder, ob aufgrund der zahlreichen Verbindungen die mangelfrei korrosionsgeschützte Ausführung eine rein theoretische Möglichkeit darstellt und stattdessen die Verlegung der Rohre außerhalb des feuchten Bereichs die kostengünstigere und dauerhaftere Lösung ist.

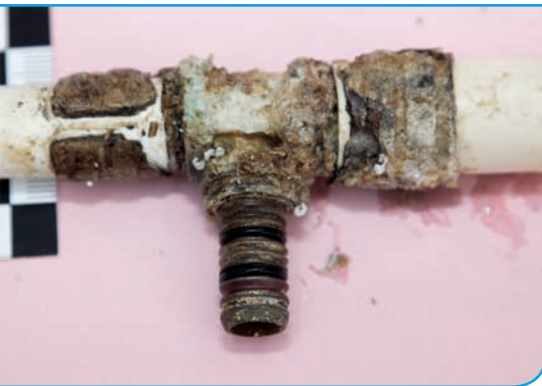
Bild 5 | Detail des schadenauslösenden T-Stücks. Auf dem Stützkörper sind beide O-Ringe vorhanden. Die korrodierten Presshülsen sind bereits gerissen. Eine kraftschlüssige Verbindung ist damit nicht mehr gegeben.

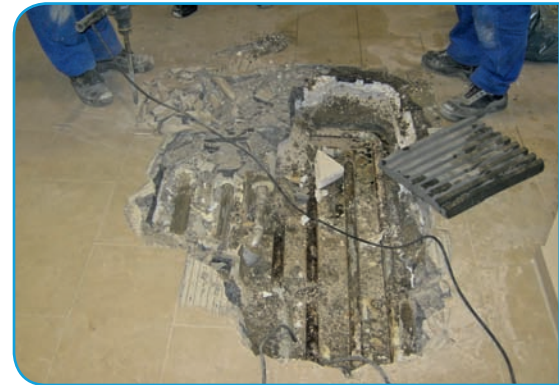
Bild 7 | Die Heizungsrohre sind innerhalb der Wärmedämmung korrodiert.

wurde keine Trocknung veranlasst. Die Entscheidung über möglicherweise erforderliche Trocknungsmaßnahmen aus „bautechnischer oder bauphysikalischer Sicht“ wurde der Bauleitung zugewiesen, die das ablehnte, da doch die verzinkten Stahlrohre korrosionsgeschützt wären! Die vollkommen falsche Bewertung des Folgerisikos lässt erkennen, dass dem Protokollführer die Korrosionsprozesse nicht geläufig waren. Zum damaligen Zeitpunkt hätte mit einer schnellen technischen Trocknung die Außenkorrosion sicher vermieden werden können. Möglicherweise hätte der Rohrkanal geöffnet werden müssen. Verantwortlich für die Nichtdurchführung der Trocknungsmaßnahmen ist die damalige Bauleitung. Aufgrund der fortgeschrittenen Außenkorrosion und der Feuchtesättigung der Rohrdämmung mussten die Heizungsrohre vollständig erneuert werden.

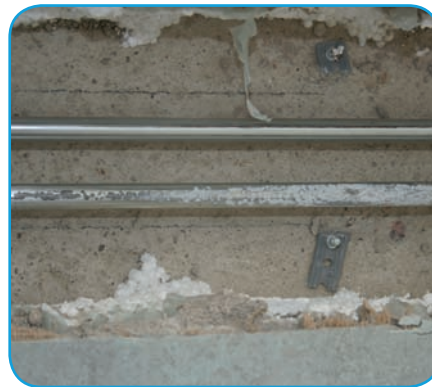
Bild 10 | Freigelegter Heizkörperanschluss mit der eingedrungenen Ausgleichsmasse bis zum abweigenden T-Stück. Die dunklen Bereiche in der hellgrauen Masse sind korrodierte Stellen.
