# Neue Rohre – neue Schäden?

## Schäden durch Außenkorrosion innerhalb von Gebäuden

Dr.-Ing. Thorsten Pfullmann  
Institut für Schadenverhütung und  
Schadenforschung der öffentlichen Versicherer e.V.,  
Kiel

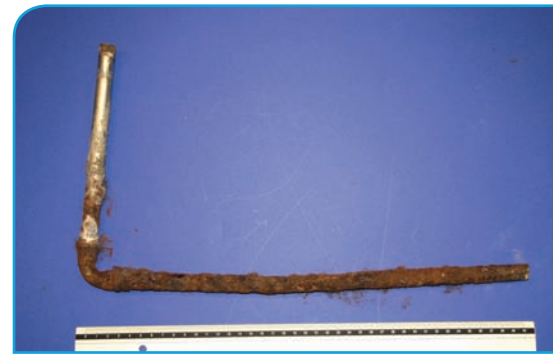
In einem Neubau eines Mutter-Kind-Heims ist es drei Jahre nach der Fertigstellung in kurzen Abständen durch Undichtigkeiten an Heizungsrohrleitungen im Bereich der Badezimmer zu drei Leitungswasserschäden gekommen. Die untersuchten Rohrabchnitte sind ausschließlich durch Außenkorrosion geschädigt worden (**Bild 1**). Die Heizungsrohre waren mit einer Dämmfilzhülle ummantelt. Die Recherchen erbrachten das Ergebnis, dass die Heizungsrohre innerhalb der Dämmschicht des Fußbodens ohne wasserdicht untereinander verklebte Ummantelung verlegt waren und im Bad senkrecht aus dem Fußboden zu dem Heizkörper geführt waren (**Bild 2 und 3**). Die Bodendurchstoßpunkte waren nicht dauerhaft gegen Wasserzutritt abgedichtet, ebenso wenig war der vom Hersteller der Rohre geforderte äußere Korrosionsschutz beachtet worden. Die Rohre waren durch Plansch- und/oder Reinigungswasser über die undichten Bodendurchstoßpunkte bzw. undichte Randfugen von außen durchnässt worden und in der Folgezeit durchkorrodiert.

**Bild 1** | Der Heizungsrohabschnitt nach Entfernen des Dämmmaterials: Der im Fußboden verlegte Teil ist stark korrodiert. Die Korrosion nimmt mit zunehmender Entfernung vom Durchstoßpunkt im Fußboden ab.

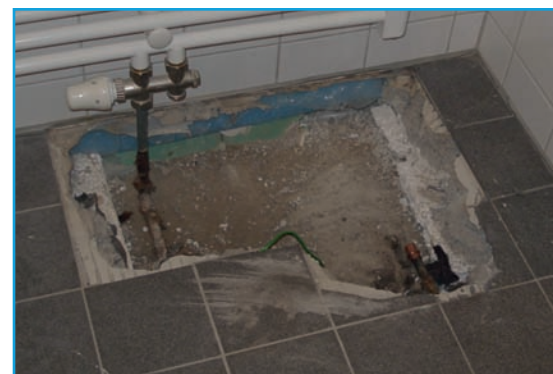
**Bild 2** | Beispielhafte Einbauposition der Heizungsrohre in den Badezimmern.

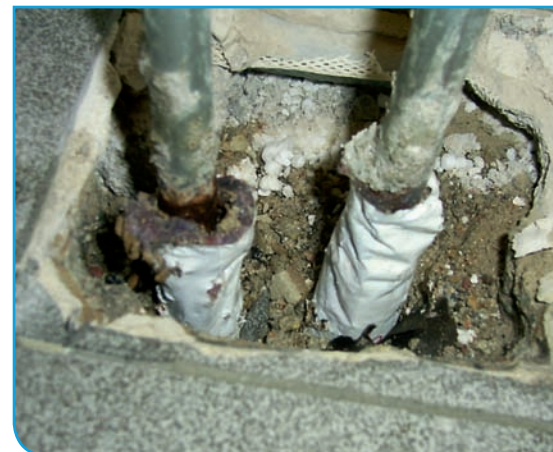
**Bild 3** | Innerhalb der filzhaltigen Rohrhülle ist die korrodierte Außenseite des Heizungsrohres zu erkennen.

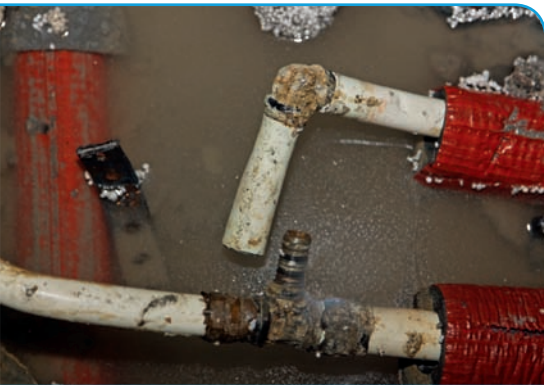
**Bild 4** | Detail der getrennten Pressverbindung. Die Presshülse ist nicht mehr vorhanden! Die äußeren Verformungen des Mehrschichtverbundrohres zeigen jedoch an, dass sich dort ursprünglich eine Presshülse befunden hat.

eingedrungenen Feuchtigkeit sind die Aluminium-Presshülsen der Fittings so stark korrodiert, dass an der schadenauslösenden Verbindung die Presshülse vollständig zersetzt war (**Bild 4**). Die benachbarten Presshülsen sind bereits durch die korrosive Einwirkung aufgerissen, sodass eine kraftschlüssige Verbindung nicht mehr gegeben ist (**Bild 5**). Die Verlegung von Brauchwasserleitungen im Ausgleichsestrich auf der Sohle stellt an sich keinen Verstoß gegen die anerkannten Regeln der Technik dar. Die Verlegung von nicht korrosionsgeschützten Rohren der Trinkwasserinstallation im Ausgleichsestrich auf der Sohle stellt jedoch einen klaren Verstoß gegen die Anforderungen in den anerkannten Regeln der Technik dar. Es ist eine offene Frage, ob die korrosionsgeschützte Ausführung der Verlegung mit dampfdiffusionsdichten Übergängen in einer latent feuchten Umgebung mit vertretbarem Aufwand auch praktisch zu realisieren ist. Oder, ob aufgrund der zahlreichen Verbindungen die mangelfrei korrosionsgeschützte Ausführung eine rein theoretische Möglichkeit darstellt und stattdessen die Verlegung der Rohre außerhalb des feuchten Bereichs die kostengünstigere und dauerhaftere Lösung ist.

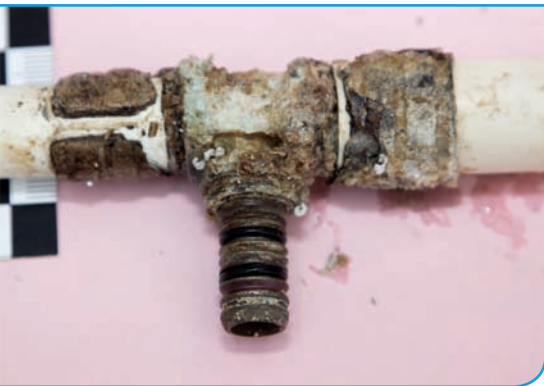
**Bild 5** | Detail des schadenauslösenden T-Stücks. Auf dem Stützkörper sind beide O-Ringe vorhanden. Die korrodierten Presshülsen sind bereits gerissen. Eine kraftschlüssige Verbindung ist damit nicht mehr gegeben.

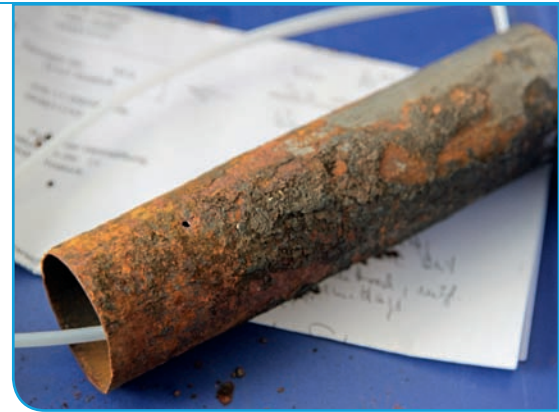
In einem neu errichteten Gebäude ist es innerhalb kurzer Zeit zu mehreren Rohrbrüchen in der Heizungsinstallation durch Außenkorrosion gekommen (**Bild 6**). Die Rohre aus C-Stahl sind in einem mit Bitumenpappe ausgekleideten Rohrkanal in der Betonsohle des nicht unterkellerten Gebäudes verlegt worden. Bei der Fertigstellung des Fußbodens ist der Bodenkanal mit Perlite aufgefüllt worden (**Bild 7**). Die erforderliche Feuchtigkeit für die Außenkorrosion ist durch Regenwassereinträge während der Bauphase an die Rohrleitungen gelangt. Aus den Bauunterlagen geht hervor, dass diese Regenwassereinträge von der Bauleitung vollkommen falsch eingeschätzt worden sind. Obwohl sogar davon ausgegangen wurde, dass sich das Wasser „vorzugsweise in den Installationskanälen verteilt haben wird“,

**Bild 6** | Ausgebautes Rohrstück: Die Korrosion ist ausschließlich von außen erfolgt. Innen ist das Rohr glatt und weist keine lokalen Korrosionsstellen auf.

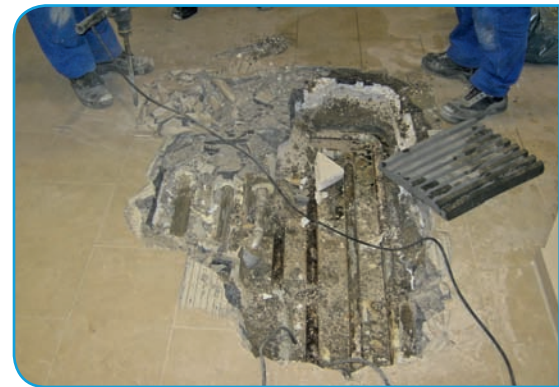
**Bild 7** | Die Heizungsrohre sind innerhalb der Wärmedämmung korrodiert.

wurde keine Trocknung veranlasst. Die Entscheidung über möglicherweise erforderliche Trocknungsmaßnahmen aus „bautechnischer oder bauphysikalischer Sicht“ wurde der Bauleitung zugewiesen, die das ablehnte, da doch die verzinkten Stahlrohre korrosionsgeschützt wären! Die vollkommen falsche Bewertung des Folgerisikos lässt erkennen, dass dem Protokollführer die Korrosionsprozesse nicht geläufig waren. Zum damaligen Zeitpunkt hätte mit einer schnellen technischen Trocknung die Außenkorrosion sicher vermieden werden können. Möglicherweise hätte der Rohrkanal geöffnet werden müssen. Verantwortlich für die Nichtdurchführung der Trocknungsmaßnahmen ist die damalige Bauleitung. Aufgrund der fortgeschrittenen Außenkorrosion und der Feuchtesättigung der Rohrdämmung mussten die Heizungsrohre vollständig erneuert werden.

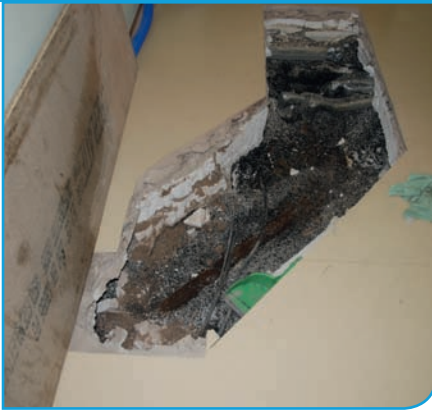
**Bild 8** | Geöffneter Bodenkanal mit den direkt ohne zusätzlichen Korrosionsschutz eingebetteten Rohren der Heizungsinstallation. In dem Bodenkanal liegen auch die Rohre der Trinkwasserinstallation.

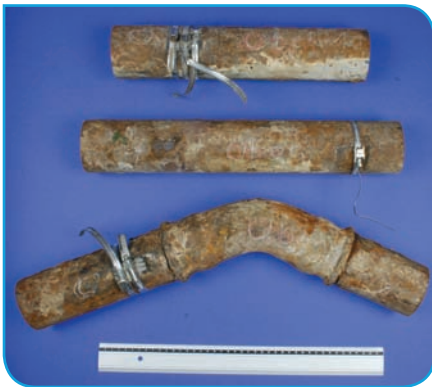
**Bild 9** | Die schadenursächlichen Stahlrohre im zugesandten Zustand. Die Rohre sind außen stark korrosiv geschädigt. Mit den Schellen wurden die aufgetretenen Leckagen am Schadenort für den zeitweiligen Betrieb provisorisch abgedichtet.

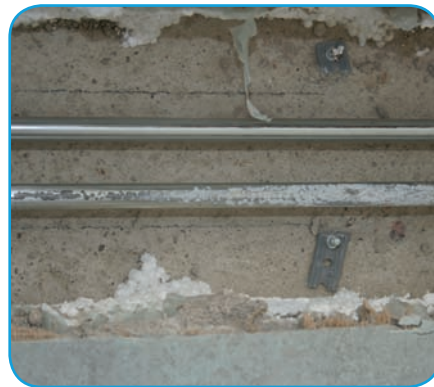
**Bild 10** | Freigelegter Heizkörperanschluss mit der eingedrungenen Ausgleichsmasse bis zum abweigenden T-Stück. Die dunklen Bereiche in der hellgrauen Masse sind korrodierte Stellen.

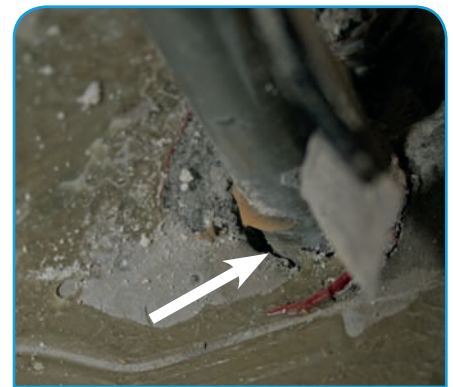
dengleich abgeschnitten worden waren (**Bild 11**) und die Vorgaben des Herstellers der Ausgleichsmasse zum Verschließen von Fugen an aufgehenden Bauteilen nicht eingehalten worden sind.

**Bild 11** | Detail einer Bodendurchführung der Heizungsleitungen. In dem markierten Bereich konnte die Ausgleichsmasse in den Ringspalt zwischen dem Rohr und der Isolierung einlaufen.

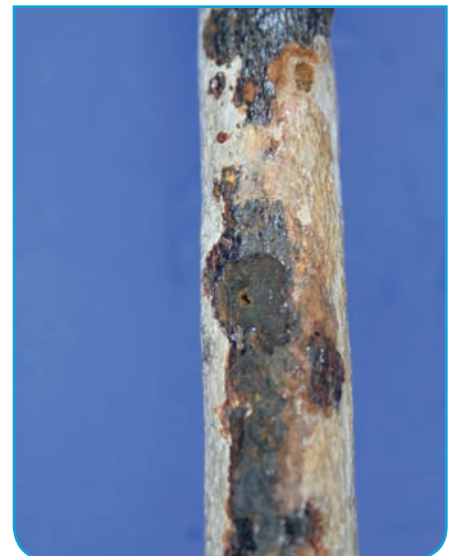
**Bild 12** | Die Wanddurchbrüche befinden sich in den Heizungsrohren immer unterhalb der Ausgleichsmasse. Die angrenzenden Pressverbindungen sind dicht und mangelfrei. Außerhalb der Ausgleichsmassen sind die Rohre blank.

gen konnte zweifelsfrei ausgeschlossen werden – die Rohre und Fittings waren blank und wiesen keine Merkmale eines Wasseraustritts auf (**Bild 12**). ▶
