# Studie: Schimmel in Neubauten – Wahrscheinlichkeit und Vermeidung

## 1. Wahrscheinlichkeit von Schimmelschäden und mögliche Ursachen in Neubauten

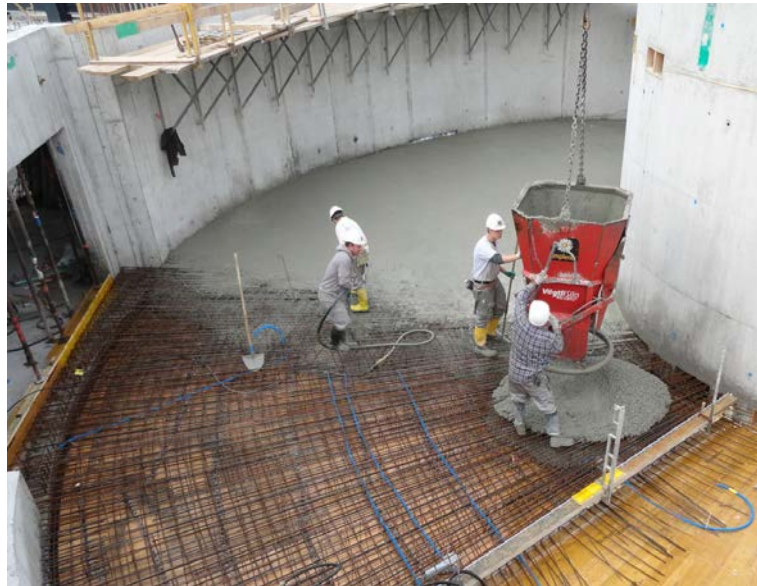
**Abbildung 01: Betonieren einer Geschossdecke. Durch die Verarbeitung gelangen große Mengen Wasser in den Neubau.**

Um zu verstehen, wie es generell zu Feuchtigkeitseinträgen beim Bau kommt, wird zuerst auf die Ausführung einer Geschossdecke im Detail eingegangen. Die meisten Geschossdecken werden in Beton gegossen. Bei diesem Vorgang gelangen alleine durch die Verarbeitung dieses Baustoffes

große Mengen Wasser in einen Neubau. Dieses Wasser sollte während der Bauphase durch chemische Umwandlung beim Abbindeprozess und konventionelles Austrocknen aus dem Bauteil abgeführt werden. Eingedrungenes stehendes Wasser sollte möglichst zeitnah abgeführt oder entfernt werden. Ist dies nicht der Fall, so wird der Trocknungsprozess verlangsamt.

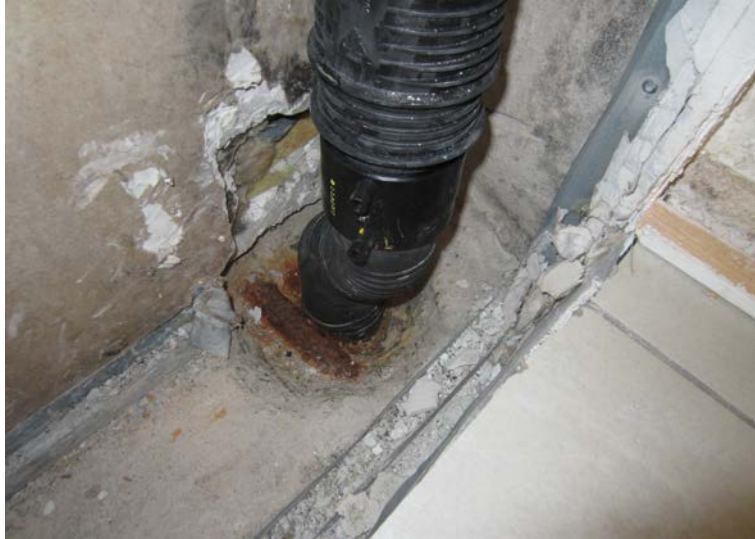
**Abbildung 03: Verdeckter Wasserschaden – Wasseraustritt blieb lange Zeit unbemerkt**

Problematisch wird es allerdings bei Wasserschäden, welche nicht sofort erkannt werden. Dies kann zum Beispiel eine undichte Leitung in einer Vorwandkonstruktion oder ein Leck in einer Heizschleife sein. Hier kann das Wasser über einen langen Zeitraum unbemerkt austreten und das Material durchfeuchten. Die Wahrscheinlichkeit für einen Schimmelpilzbefall ist in derartigen Fällen sehr groß. In solch einem Fall ist es immer ratsam einen Sachverständigen hinzuzuziehen, welcher die nötigen mikrobiologischen Untersuchungen durchführt.

Verdeckte Wasserschäden machen sich teilweise erst bemerkbar, nachdem die Nutzer eingezogen sind. Denn erst zu diesem Zeitpunkt werden die sanitären Einrichtungen und Küchen erstmals in größerem Umfang genutzt. Dies könnte ein Grund sein, wes-halb einige Schäden erst unmittelbar nach dem Bezug auftreten, obwohl diese schon während der Bauphase vorhanden waren. Unabhängig davon wurden nach der Datenauswertung die meisten Schäden (67%) bereits während der Bauphase gelegt.

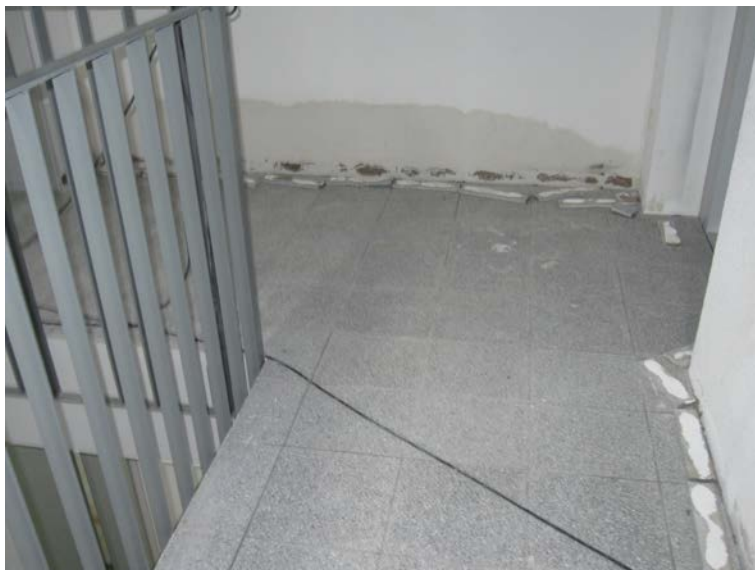
**Abbildung 04: Wasserhochzug an der Wand mit schimmelpilzartigen Strukturen**

Oftmals konnte bei einem Schimmelschaden der Fußbodendämmung eine Besiedelung im Sockelbereich der angrenzenden Wände nachgewiesen werden. Diese Schimmelbelastung lässt sich mittels Kapillarwirkung erklären. Die Bodenfeuchte steigt im angrenzenden Bauteil auf und kann dort ebenfalls zu mikrobieller Besiedelung führen.

Deshalb ist es bei einem Schimmelpilzschaden in der Fußbodenkonstruktion ratsam, die angrenzenden Sockelbereiche mit zu überprüfen, obwohl vielleicht keine offensichtlichen Verfärbungen am Wandputz vorliegen.

**Es besteht eine Wahrscheinlichkeit von über 50%, dass die Sockelbereiche der angrenzenden Wände ebenfalls mikrobiell besiedelt sind.**

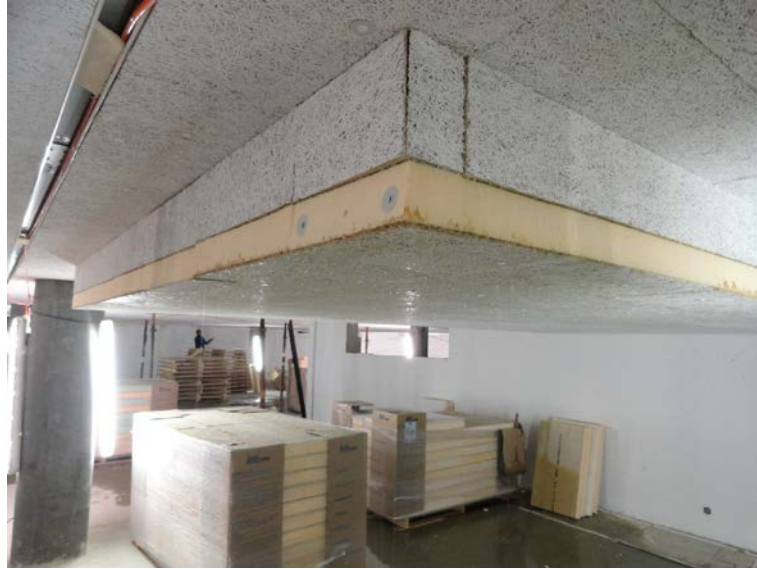
**Abbildung 06: Falsch gelagerte Baumaterialien. Erkennbar auch an den Wasserspuren an den Dämmplatten.**

Noch nicht verbaute Materialien sollten bereits bei der Lagerung vor Niederschlagswasser geschützt werden. Der Baustoff nimmt zusätzlich zu der produktionsbedingten Feuchtigkeit, welche bei der Anlieferung teilweise ausgetrocknet ist, noch zusätzliche Feuchtigkeit auf. Diese zusätzliche Feuchte muss wieder abtrocknen können, was während der Ausbauphase zu ungewöhnlich hoher Luftfeuchtigkeit führen kann.

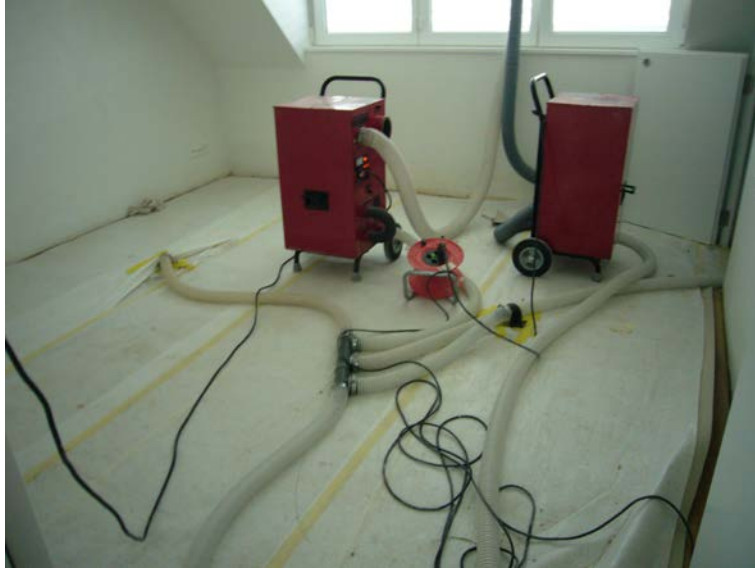
**Abbildung 07: Unterdrucktrocknung nach einem Wasserschaden**

Oftmals gelangen bei einem oberflächlichen Wasserschaden große Mengen Wasser, auch über die Randfuge unter den Estrich in die Dämmebene. Das ausgetretene Wasser sollte sofort aufgewischt oder aufgesaugt werden. Der Boden sollte umgehend durch Unterdrucktrocknung getrocknet werden. Hierzu werden Ansaugöffnungen in den Boden gebohrt, so dass auch tiefer liegende Schichten getrocknet werden können, wie z. B. die durchfeuchtete Dämmung. Doch gerade diese tiefer liegenden Schichten auszutrocknen, gestaltet sich meist schwierig: Durch Unebenheiten des Rohbetonbodens und durch dichte Dämmlagen kann die Luft zum Trocknen nicht gleichmäßig zirkulieren wodurch Wasseransammlungen oder Feuchtigkeit in der Konstruktion verbleiben können. Durch diese Maßnahmen kann das Schimmelrisiko minimiert oder eingegrenzt werden. Eine Besiedelung mit Schimmelpilzen oder Bakterien kann allerdings erst durch mikrobiologische Untersuchungen ausgeschlossen werden.

Das ausgetretene Wasser ist unmittelbar aufzuwischen oder abzusaugen. Umgehend sollten technische Trocknungsmaßnahmen der Fußbodenkonstruktion eingeleitet werden und mikrobiologische Begleituntersuchungen sind empfehlenswert.

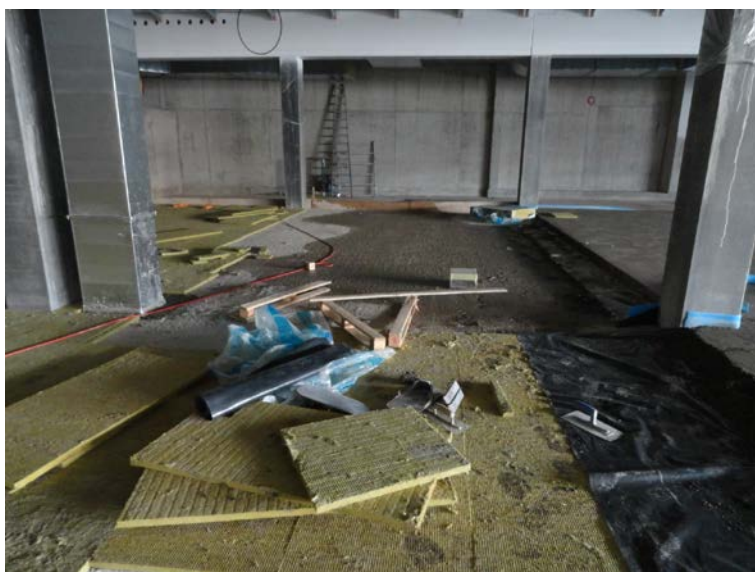
**Abbildung 08: Großflächiger Rückbau nach einem Wasserschaden**

Sanierungsmaßnahmen bei einem Schimmelschaden sind in der Regel kosten- und zeitintensiv. Oftmals müssen komplette Konstruktionen zurückgebaut und ganz oder teilweise ausgetauscht werden. Dies führt unweigerlich zu Verzögerungen des Fertigstellungstermins und zu enormen Mehrkosten. Ein verspäteter Fertigstellungstermin oder Beeinträchtigungen, welche die bereits eingezogenen Nutzer erfahren, können zudem zu Schadenersatzansprüchen führen. Mit den nachfolgend aufgeführten Maßnahmen könnte man sich viel Zeit, Geld und Nerven sparen.
