Hagel

Die unterschätzte Gefahr

Neue Baumaterialien bereiten Probleme

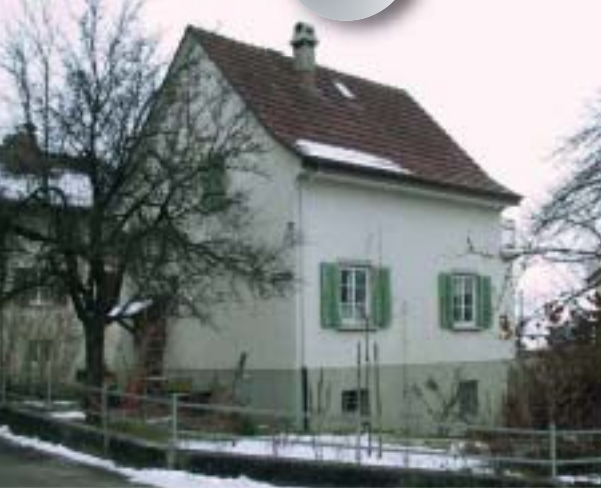
Bild 3 | Einfamilienhaus erbaut ca. 1935. Massives, verputztes Mauerwerk, Holzfenster (mit Vorfenster), Holzfensterläden, Steildach mit Ziegeleindeckung (Pfannenziegel)

Bei Wohngebäuden (Ein- oder Mehrfamilienhäuser) kam früher vorwiegend verputztes Mauerwerk mit einer Dacheindeckung aus Ziegeln zur Anwendung (**Bild 3**). Heute dominieren bei den Außenwänden verputzte Außendämmungen und vorgehängte Fassaden aus Holz oder Faserzement. Bei den Dachkonstruktionen hat sich bei Einfamilienhäusern das Steildach mit einer Eindeckung aus Ziegeln behauptet. Bei Mehrfamilienhäusern herrscht heute das Flachdach vor (**Bild 4**).

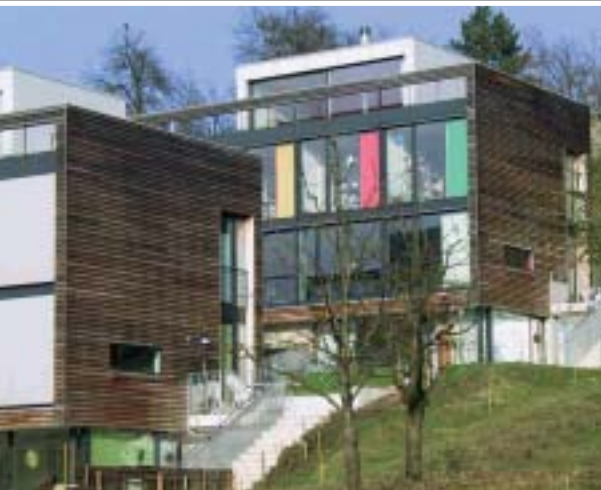
Bild 4 | Doppelfamilienhaus erbaut 2004. Massiver Sichtbetonsockel, horizontale Bretterverkleidung, Lärche unbehandelt, Holzfenster mit Stoffstoren, Attikageschoss mit Metallverkleidung

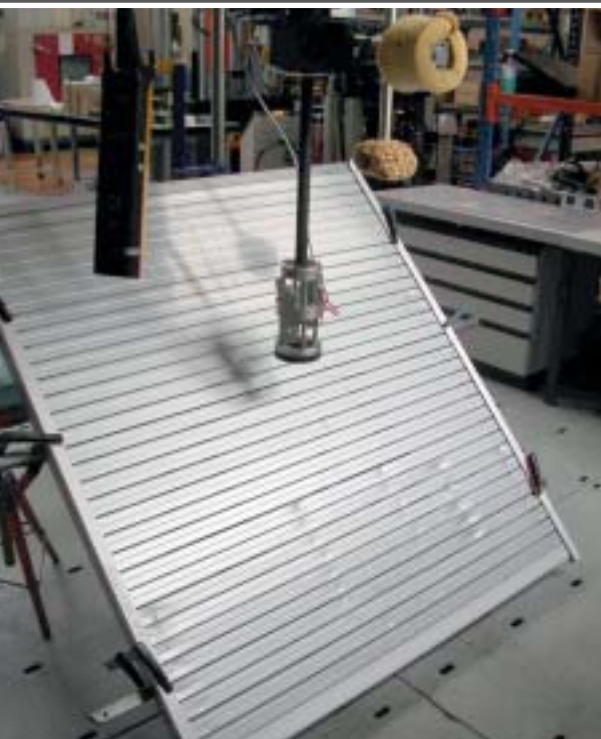
Bild 5 | Beschuss und Schadensbild eines Rafflamellenstores

Die Versuchsauswertung lieferte ein Abbild der entstandenen Schäden, deren erstes Auftreten und den Verlauf der Erhöhung der kinetischen Energie (**Bild 5**).

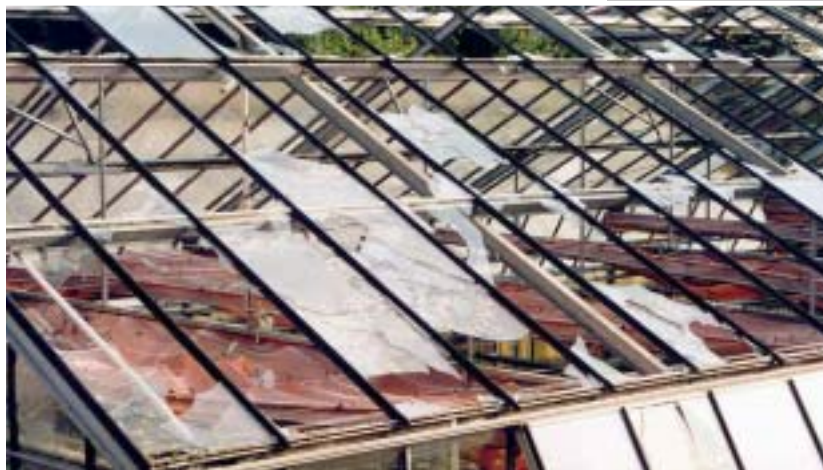
Bild 6 | Gewächshaus nach einem Hagelereignis. Der vollflächige Ersatz der Scheiben ist notwendig.
