Tagungsband

“Umweltgerechtes und gesundes Bauen und Wohnen“

„Sachgerechte Sanierung von Schimmelschäden“

Dr. Gerhard Führer

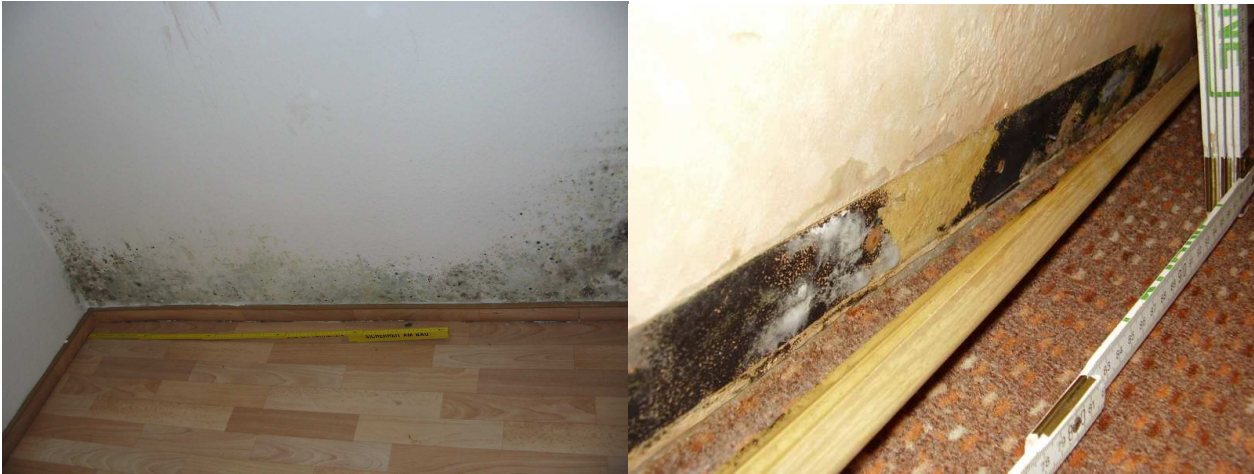
Abb. 1 und 2: In beiden Fällen ist neben einem sichtbaren Befall an der Wand oder einem verstecktem Befall hinter einer Fußbodensockelleiste von einer Schimmelpilzbelastung in der Dämmebene des Fußbodens auszugehen (Bilder Institut peridomus, www.peridomus.de)

Ein unterschätzter, oft nicht erkannter und kostenträchtiger Faktor sind Schimmelpilzbelastungen in der Dämmebene von Fußböden, was schätzungsweise in jeder zweiten Wohnung vorhanden sein könnte. Der Grund dafür sind unerkannte oder nicht fachgerecht sanierte Wasserschäden und Wärmebrücken durch Kondenswasserbildung (durch mangelnde Dämmung z. B. der Kellerdecke oder von Geschoßdecken an der Außenwand). Zur Erinnerung: Die Grundlage für jedes Schimmelpilzwachstum ist ehemals, phasenweise oder aktuell auftretende Feuchtigkeit. Wenn ein Schimmelpilzbefall an der Wand bis zum Fußboden reicht oder hinter einer Fußbodenrandleiste Schimmelpilze wachsen (Abb. 1 und 2), dann liegt mit hoher Wahrscheinlichkeit auch in der Dämmebene des Fußbodens eine Schimmelpilzbelastung vor.

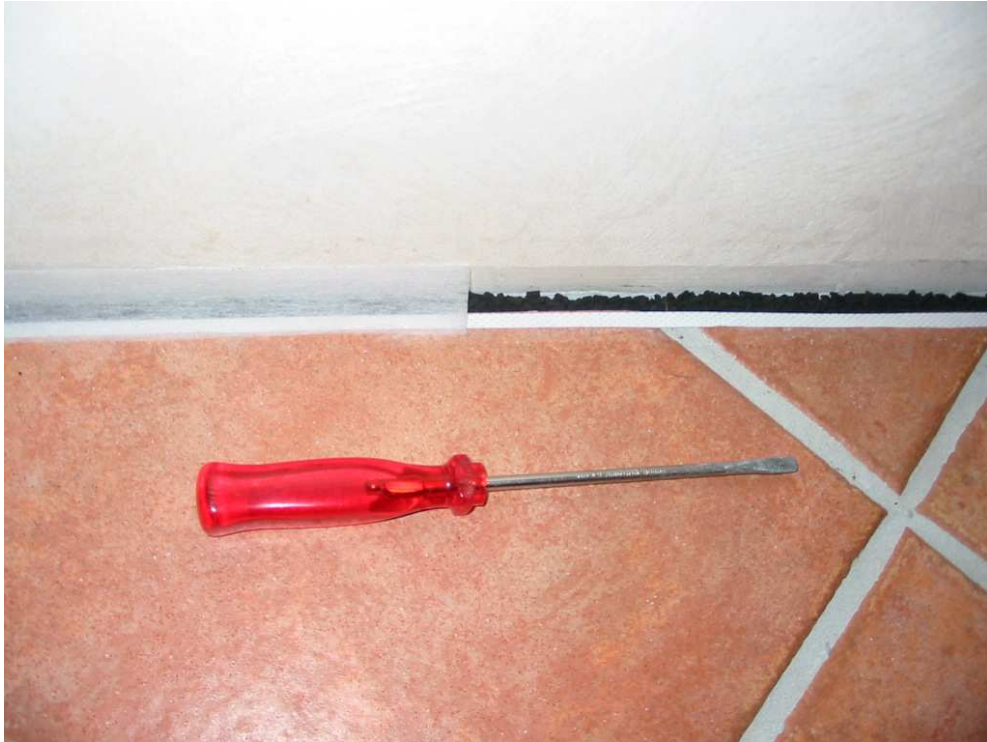
Abb. 3: Diffusionsoffenes Estrichfugensystem mit granulartförmigem Adsorbens (schwarz) und Partikelbindender Membran (weiß), um den kompletten Ausbau des Fußbodens incl. Estrich und Dämmung bei Schimmelpilzbefall im Unterboden zu vermeiden (Bild: Fa. welindo gmbh gesunde innenräume, www.welindo.de)

Bei einem diffusionsoffenen Estrichfugensystem wird zunächst die Randfuge freigelegt und ausgeräumt. Nachfolgend wird ein Adsorptionsmittel eingefüllt. Dadurch werden gasförmige Stoffwechselprodukte, (Schimmel-)Gerüche und Schimmelpilzgifte an der Oberfläche eines Granulates fest gebunden. Partikelartige Schimmelpilz-Bestandteile wie Sporen und Zellwandbruchstücke werden durch ein Hochleistungs-Filtergewebe zurückgehalten (Abb. 3). Vorteile dieser eleganten Sanierungsmethode sind: Keine Nutzungsaussetzung (Möbel sind kurzzeitig von der Wand zu entfernen), keine Fachkenntnisse für den Einbau nötig, diffusionsoffen ohne Feuchtigkeitsstau, gutes Kosten-/ Nutzenverhältnis.

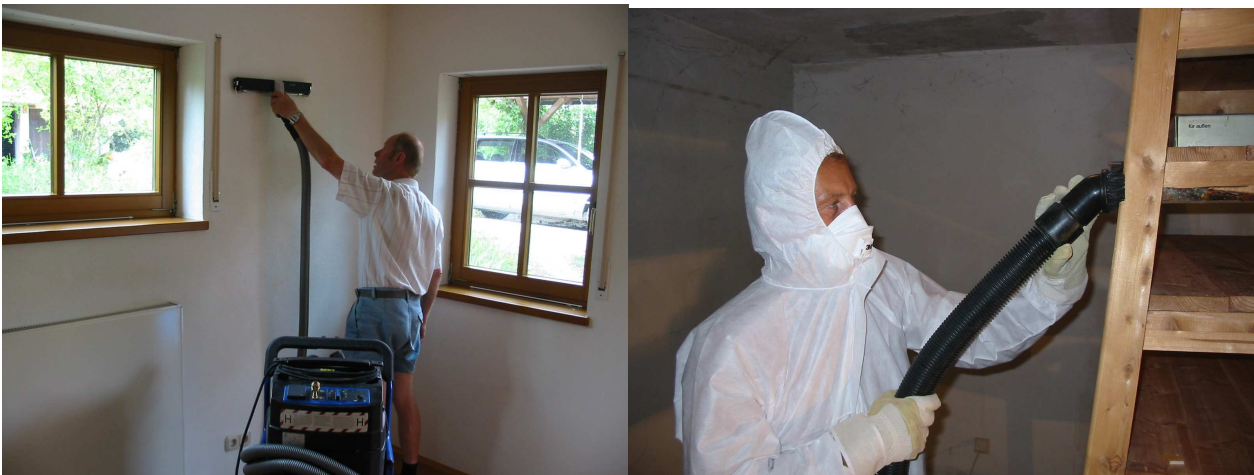
Abb. 4 und 5: Je nach Belastungsgrad sind bei Sanierungsarbeiten Arbeitsschutzmaßnahmen zu berücksichtigen (Bilder: Institut peridomus, www.peridomus.de)

Unabhängig von jeder Sanierung ist nach Beseitigung/ Sanierung der Schimmelpilzquelle bzw. nach Abschluss der Rückbaumaßnahmen und vor dem Einbringen neuer Materialien eine Feinreinigung der Räumlichkeiten in Abhängigkeit vom Belastungsgrad und der Ausbreitung der Belastung durchzuführen (Abb. 4 und 5). Abschließend ist zumindest bei größeren Sanierungsmaßnahmen eine Überprüfung des Sanierungserfolges mit angepassten Untersuchungsmethoden nötig.

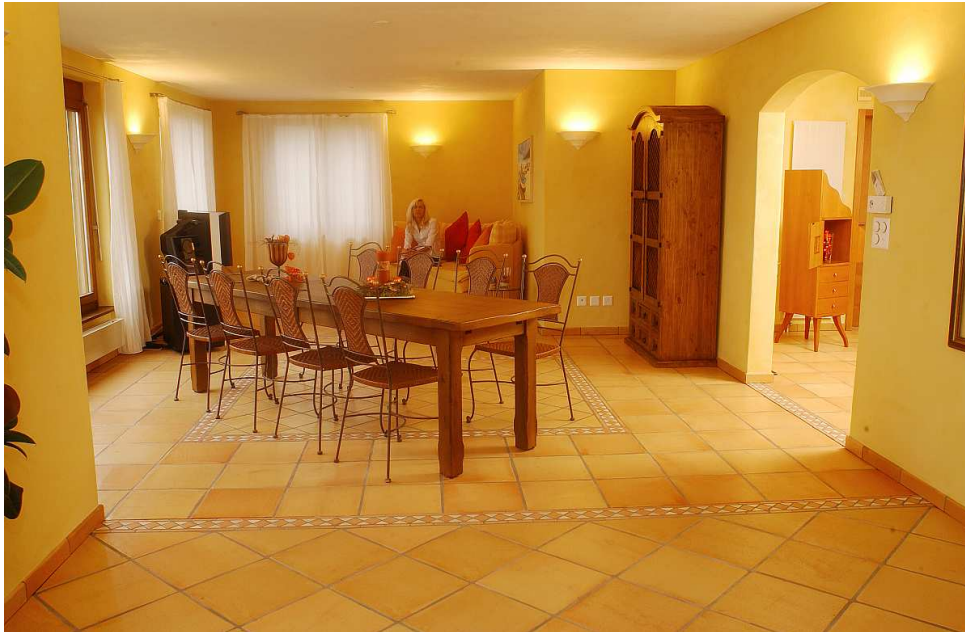
Abb. 6: Kalkputz zur Verbeugung vor Schimmelpilzbefall, gestrichen mit einer Kalkfarbe (Bild: Fa. HAGA AG Naturbaustoffe, www.haganatur.de)

Unter Berücksichtigung dieser Vorgaben in Tab. 1 wäre für die Wandgestaltung ein Kalkputz vorteilhaft, der mit einer Kalk- oder Silikatfarbe gestrichen werden sollte (Abb. 6). Zur Erhöhung der Oberflächentemperatur der Außenwände kann ein Kalkputz mit einem mineralischem Dämmmaterial (Perlite und Blähton) versetzt werden, womit eine vollflächige Innendämmung ohne kritische Hohlräume geschaffen wird.
